## RAPORT DE INCERCARI NR.: 6088/18.09.2018

1. Denumire si adresa client: : **SC INTERMED UTILAJ SRL**  
Str. Mioritei, Nr. 37, Bl. 176, Ap. 1, Arad.
2. Nr. Comanda: 1303/28.08.2018
3. Obiectul comenzii:
  - 3.1. Lucrare: Certificare produse.
  - 3.2. Incercari executate: descriere petrografica piatra de cariera.
  - 3.3. Metode de incercare utilizate: SR EN 12407:2007.
4. Locul de desfasurare al incercarilor: in laborator
5. Descrierea probelor de incercat: piatra naturala – monolit; cod proba 358.
6. Date referitoare la prelevarea probelor: -
  - 6.1. Data prelevarii: 22.08.2018.
  - 6.2. Locul de prelevare: Cariera Chicioara.
7. Data primirii probelor: 23.08.2018
8. Data (perioada) executarii incercarilor: 23.08.2018-18.09.2018.
9. Alte informatii privind incercarile: -

LABORATOR CENTRAL  
CONSTRUCTII  
CCF S.R.L.

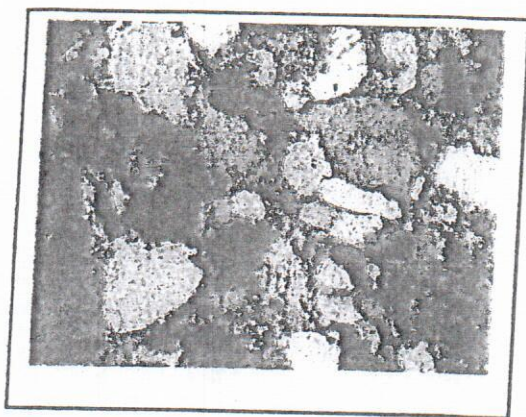
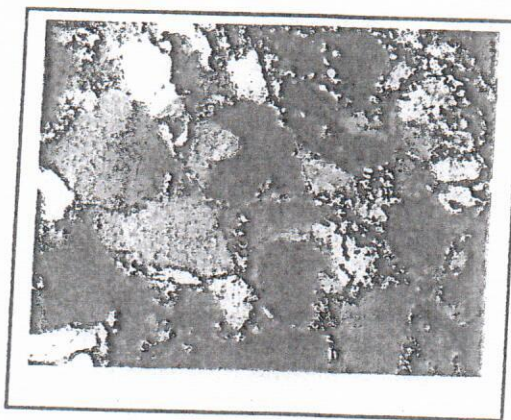
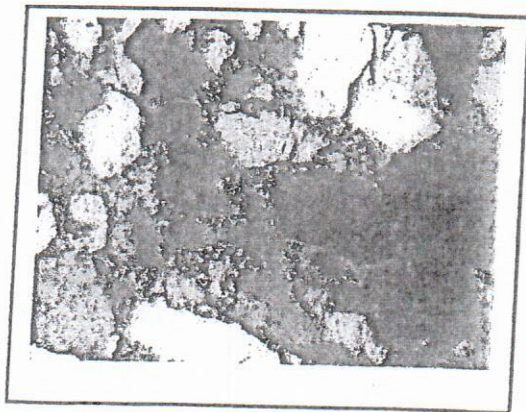
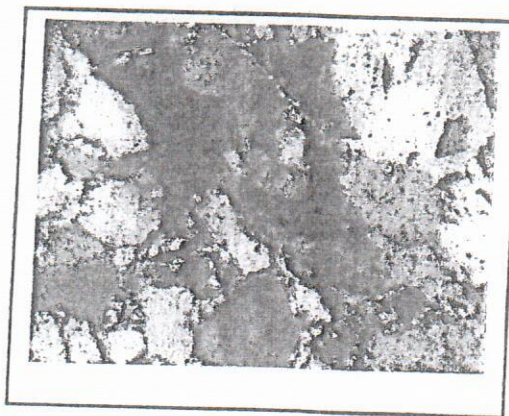
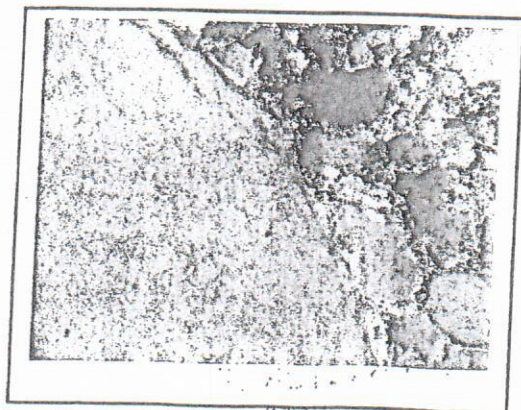
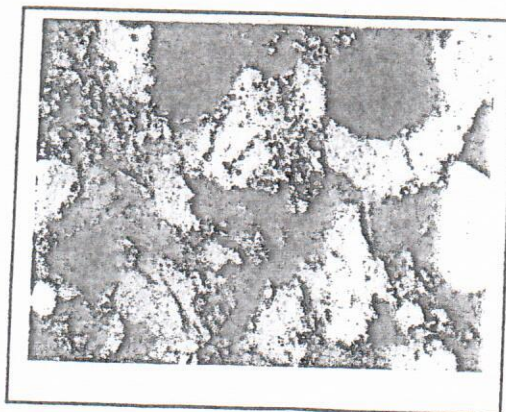
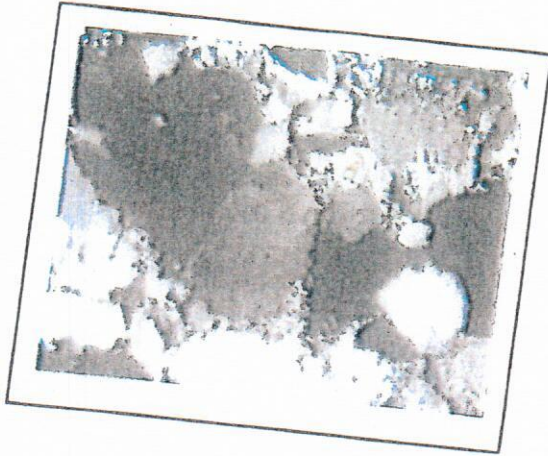
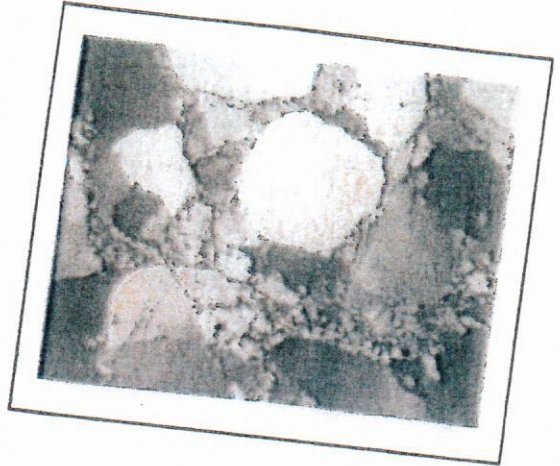
Aspecte generale rocă

Roca studiată este o gresie cuarțoasă. Roca conține cuarț monocristalin și cuarț policristalin în proporție de 90%. Matricea rocii este alcătuită de asemenea în special din cuarț microcristalin. În proporție de sub 3% apar mice și minerale grele. Matricea apare în proporție de sub 10%. Roca prezintă un grad mediu- scăzut de sortare. Contactele dintre granule sunt predominant tangențiale. Nu se observă fisuri.

Rocă sedimentară masivă, compactă, cu contacte tangențiale între granule datorită compactizării. Roca nu este alterată, nu se observă fisuri, nu este felspatică și nu se observă textura sistoasă. Roca nu conține minerale ușor solubile.
